ACIDENTES GRAVES E MORTE POR SOTERRAMENTO

Por: Claudia de Souza Ramos *

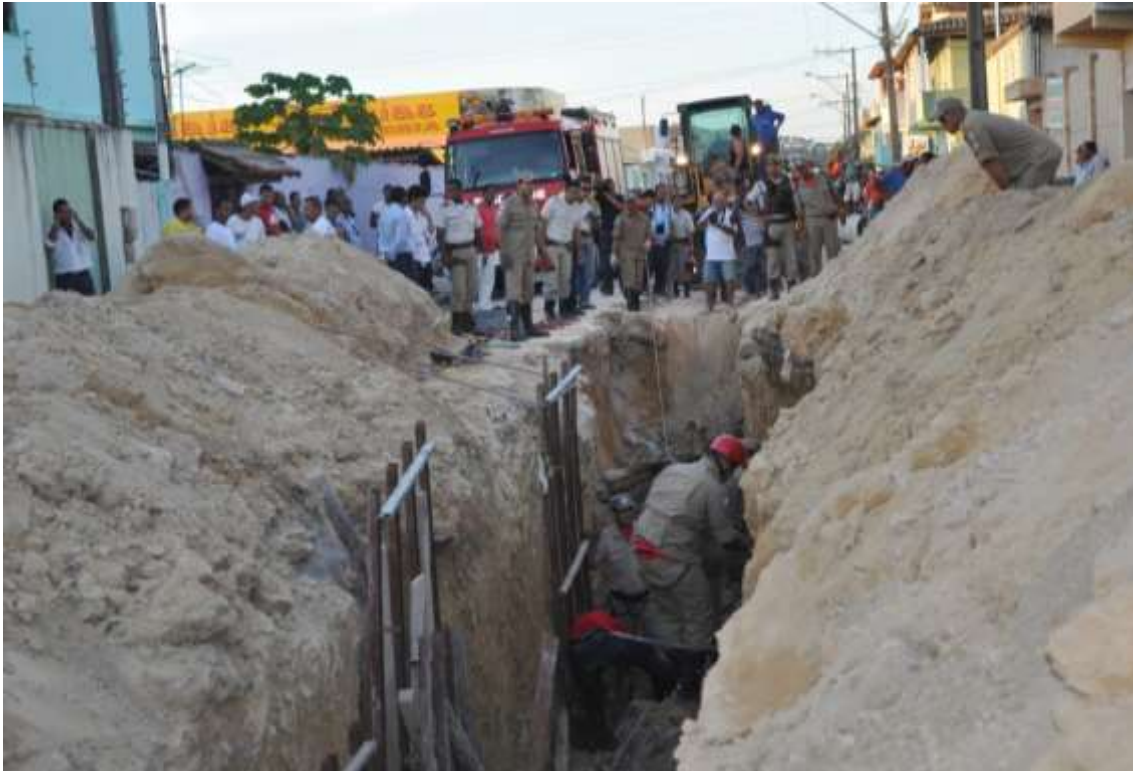
Acidente grave por soterramento em vala aberta com mais de 2m de profundidade. **A mesma não tinha escoramento e colapsou.**

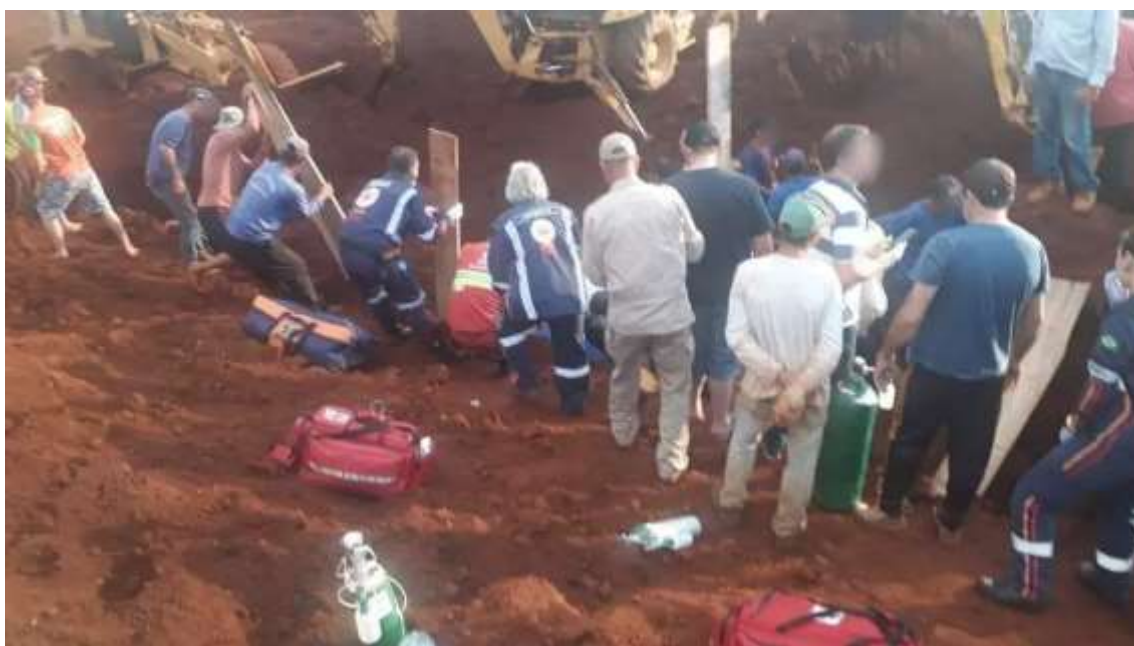
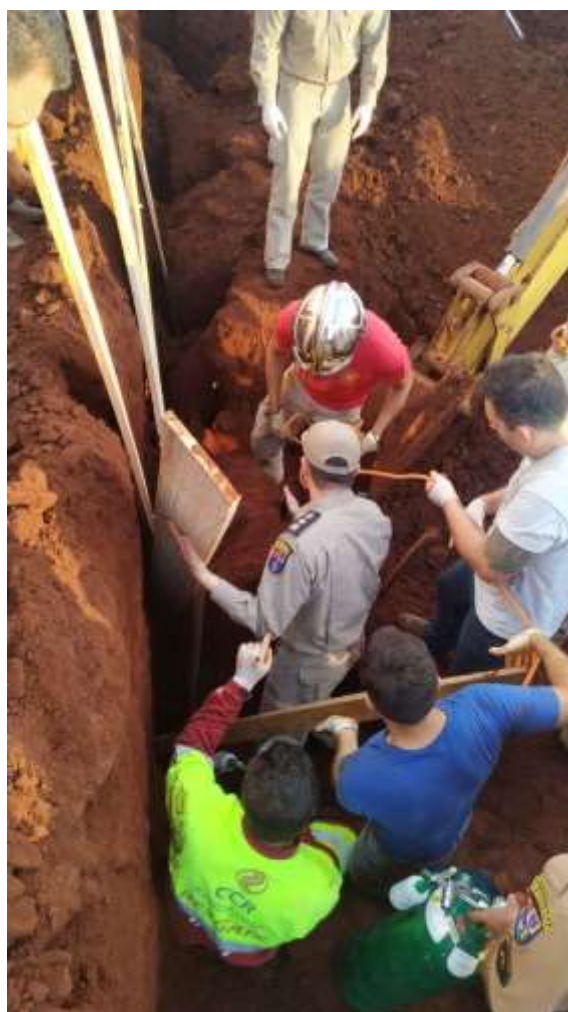
4 MORTES POR SOTERRAMENTO EM UM SÍTIO NO PARANÁ

Em 30 de agosto de 2019, cinco pessoas ficam soterradas após acidente em Marilândia do Sul, norte do Paraná. De acordo com a Defesa Civil, **a vala tinha 4m de profundidade e não estava escorada**. 4 pessoas morreram. Era uma obra de tubulação para irrigação de um sítio.

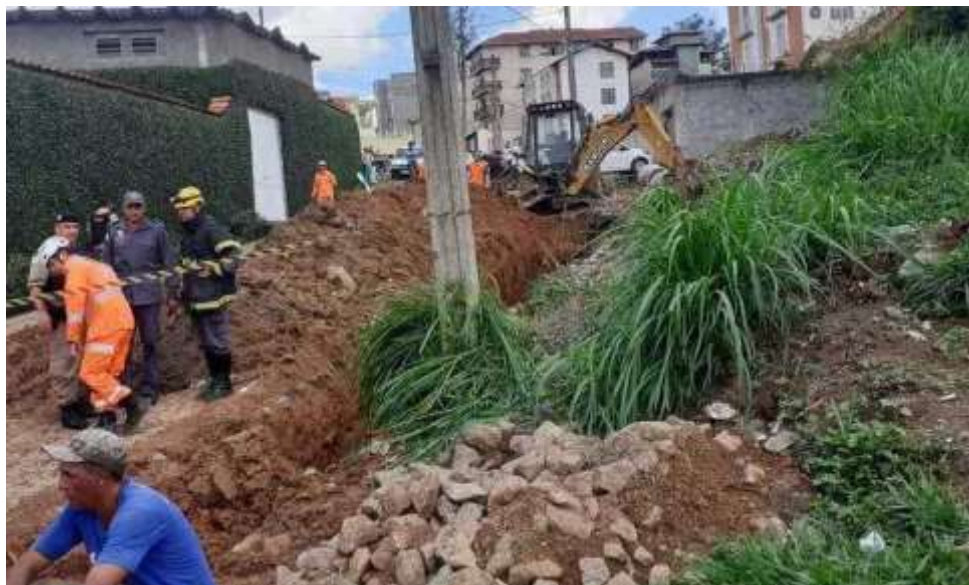
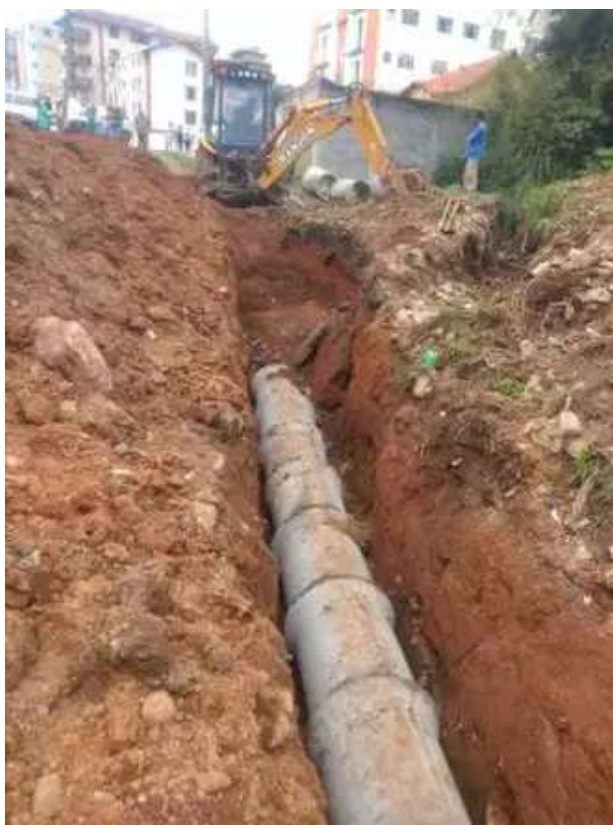
MORTE DE 1 FUNCIONÁRIO SOTERRADO EM OBRA DE PREFEITURA

Morte por soterramento em Barbacena, MG em 26 de set de 2019.

Seis funcionários trabalhavam no manilhamento de concreto para captação de águas pluviais na via pública que foi aberta com o uso de uma retroescavadeira. Dois funcionários da prefeitura local foram soterrados. Um funcionário teve traumatismo craniano, ao bater contra um pedaço de meio fio de concreto durante o soterramento.

Os militares informaram que, apesar de a terra estar bastante encharcada, não chovia no momento do acidente. **A vala com profundidade de 2,5m e 1,5m de largura não estava escorada e sofreu colapso.**

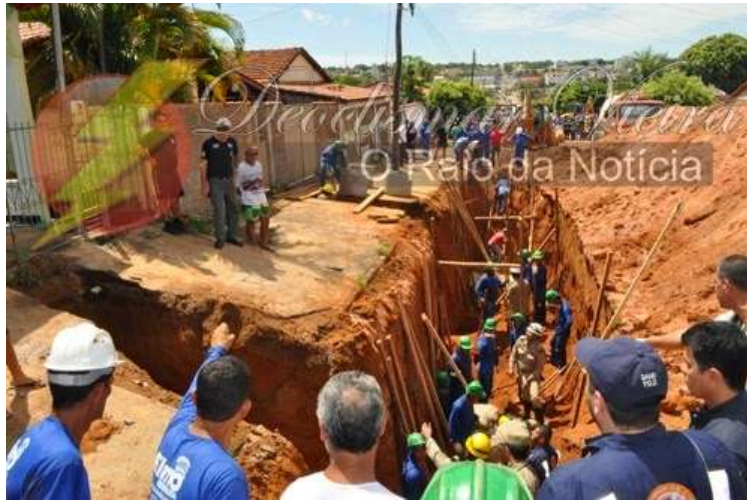
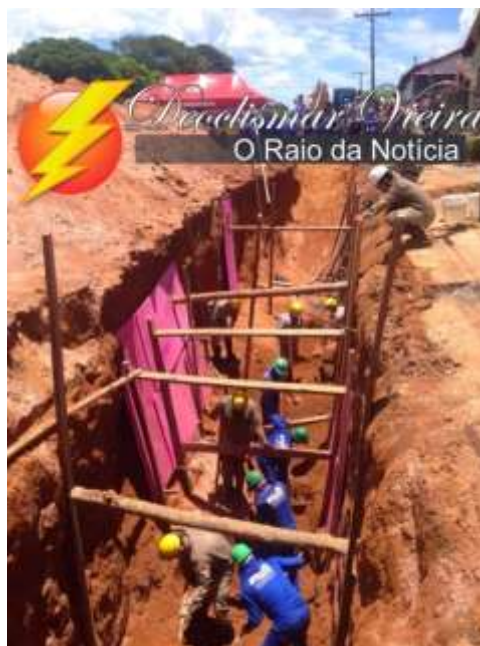
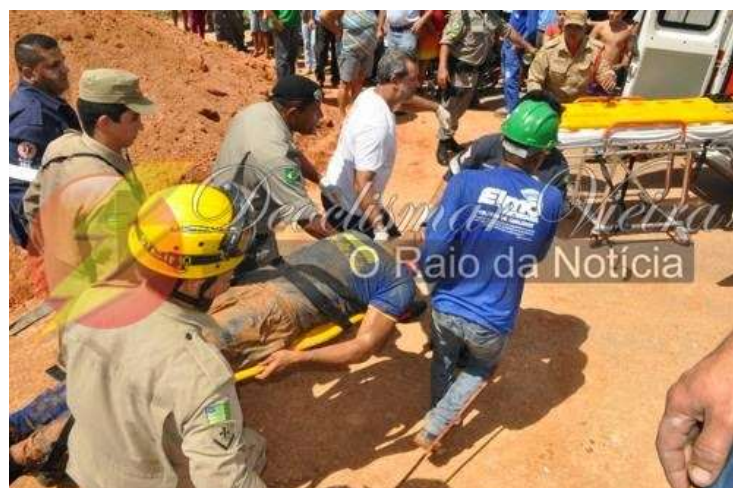
Iporá, Goiás - Soterramento em obra de esgoto sanitário em 2015.

Morreu 01 trabalhador, outros 4 ficaram feridos. Participaram do Resgate a PM (Corpo de Bombeiros) o SAMU e a Defesa Civil. No momento do deslizamento de terra, a vala não estava soterrada.

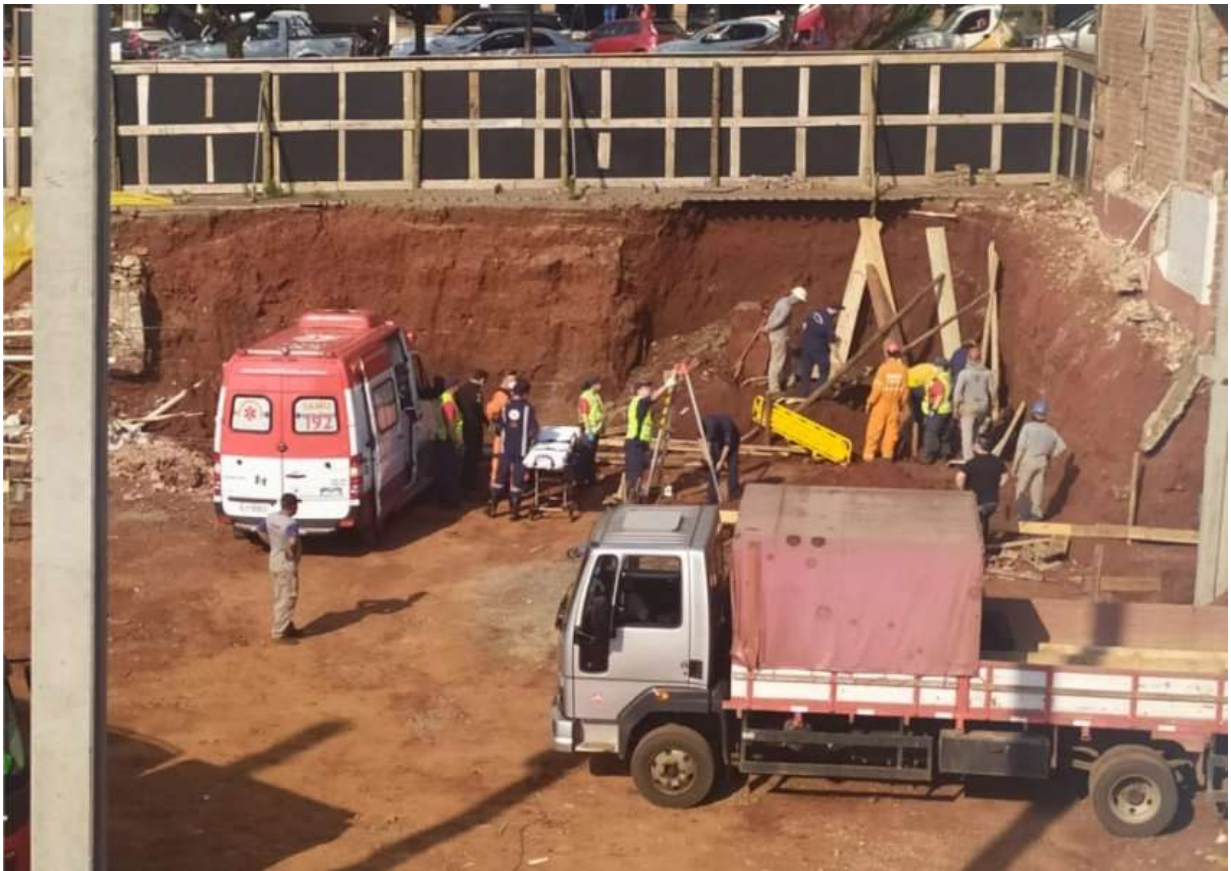
Soterramento em obra no Centro de Chapecó - SC mobiliza helicóptero, Samu e Corpo de Bombeiros

No local, homens trabalhavam na construção civil quando a terra cedeu e atingiu um operário, soterrando-o. O Samu, Corpo de Bombeiros e a equipe médica do Saer/Sara foram acionados e realizaram o socorro ao homem. Ele foi resgatado com vida e encaminhado ao Hospital Regional do Oeste (HRO) para atendimento hospitalar. **A escavação com quase 3 metros de profundidade não estava escorada e a terra cedeu.**

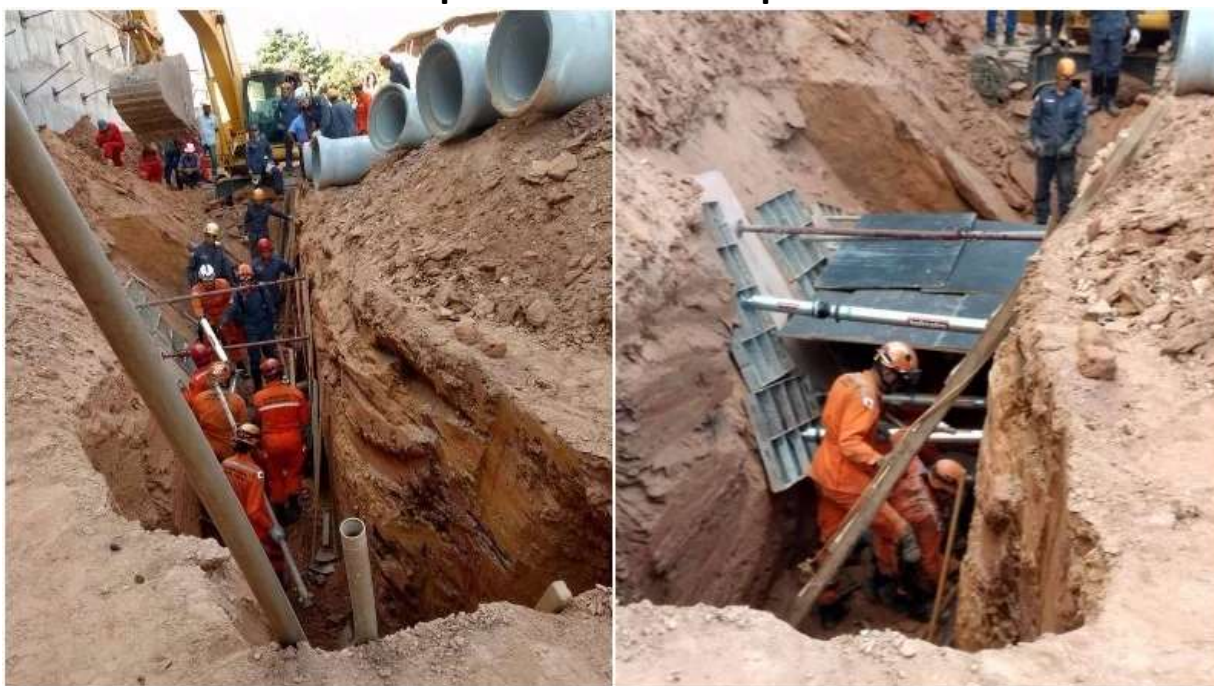
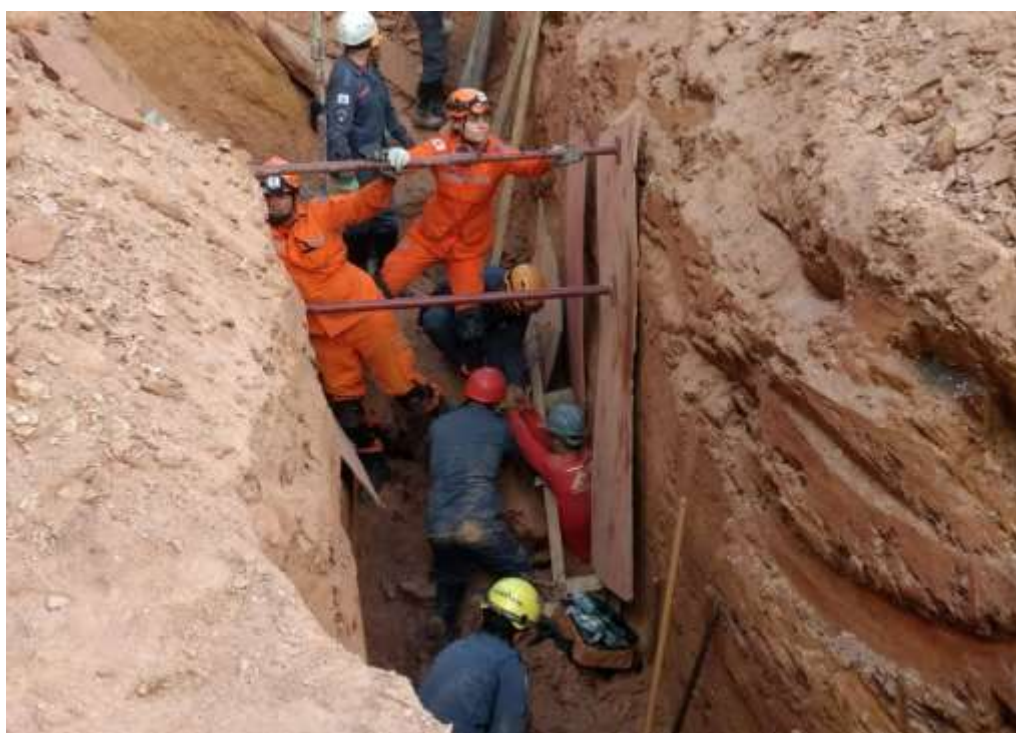
**Soterramento em BH sem morte. Funcionário quase morreu.
Por sorte apenas fraturou as pernas.**

Um homem de 25 anos precisou ser socorrido pelo Corpo de Bombeiros após ficar soterrado em um canteiro de obras, no bairro Taquaril, na região Leste da capital mineira. A vítima ficou com o corpo completamente soterrado, somente com a cabeça para fora da terra. Populares e outros operários conseguiram manter a cabeça do homem para fora da terra até a chegada dos bombeiros. O risco de novos deslizamentos era alto e, por isso, os bombeiros precisaram escorar o local para fazer o resgate. Sendo assim, a ação demorou cerca de três horas. O homem foi resgatado e levado pelo Serviço de Atendimento Móvel de Urgência (Samu) para o Hospital de Pronto-Socorro João XXIII. De acordo com os bombeiros, ele teve fratura nas pernas.

Não havia escoramento na escavação.

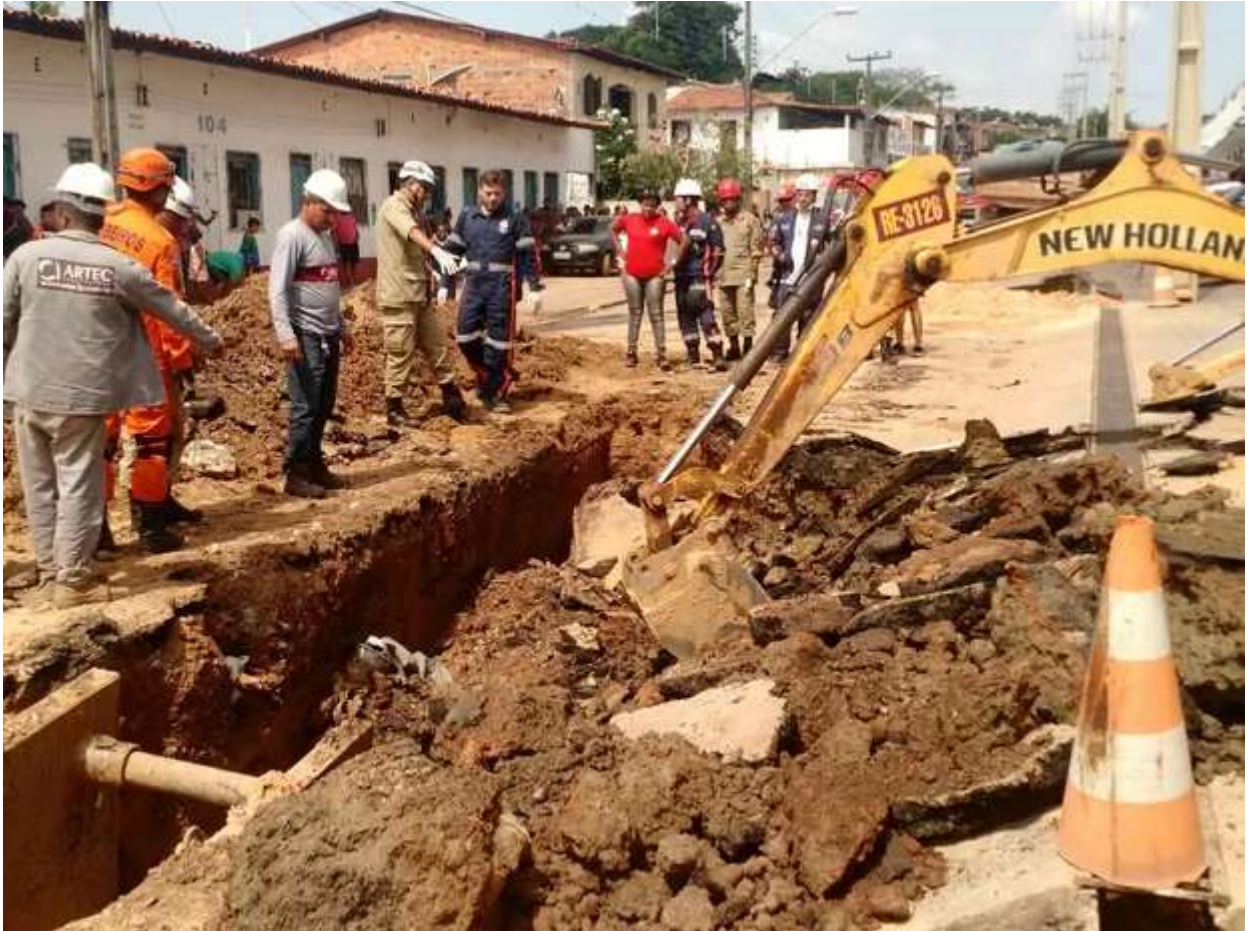
Acidente mata operário em obra de ampliação do sistema de esgotamento sanitário da Caema, em São Luís - MA

Segundo testemunhas, a vítima trabalhava na instalação de dutos quando o asfalto cedeu e o soterrou. Os operários usaram uma retroescavadeira para removê-lo dos escombros, mas ele não resistiu e morreu no local. **A vala não estava escorada.**

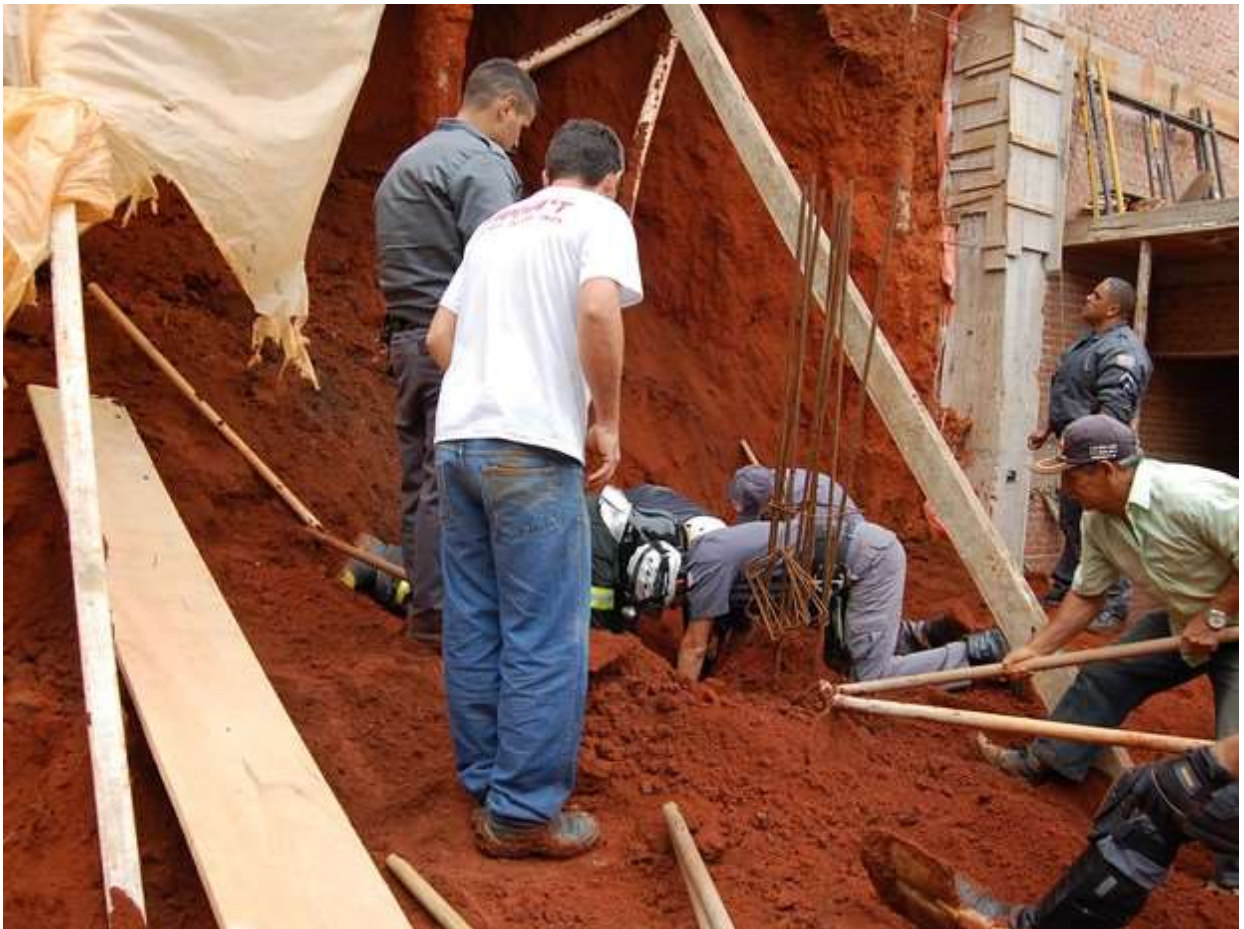
Um operário morreu soterrado e outro sofreu fratura em um dos tornozelos após um barranco de cerca de oito metros cair sobre uma obra de ampliação de uma oficina mecânica particular em Bragança Paulista (SP). Segundo o Corpo de Bombeiros, o barranco, que ficava na parte lateral da obra, cedeu enquanto os funcionários construía um muro de arrimo. Um homem ficou soterrado até a altura da cintura e o outro foi totalmente encoberto pela terra. O barranco lateral da obra não estava escorado e cedeu.

Não havia escoramento na escavação.

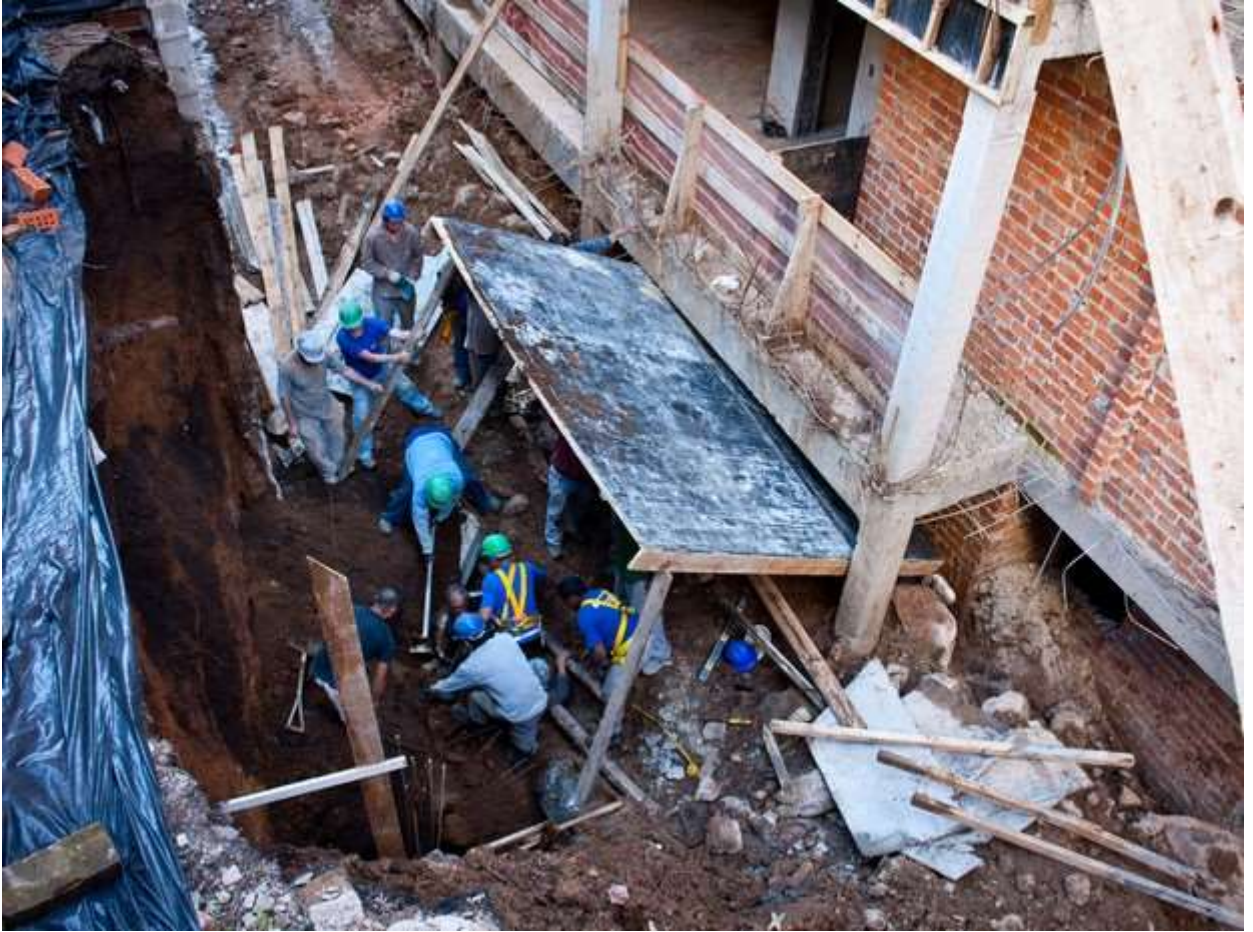
SOTERRAMENTO EM CAXIAS DO SUL – RS

Um desmoronamento de terra na manhã desta quarta-feira (30) deixou soterrados até o pescoço dois operários no Centro de Caxias do Sul, na Serra do Rio Grande do Sul. 2 homens, de 61 e 55 anos, foram encaminhados com ferimentos leves ao hospital. Estavam fazendo uma contenção. Havia muito ferro, que poderia ter furado eles e matado na hora".

Não havia escoramento na escavação.

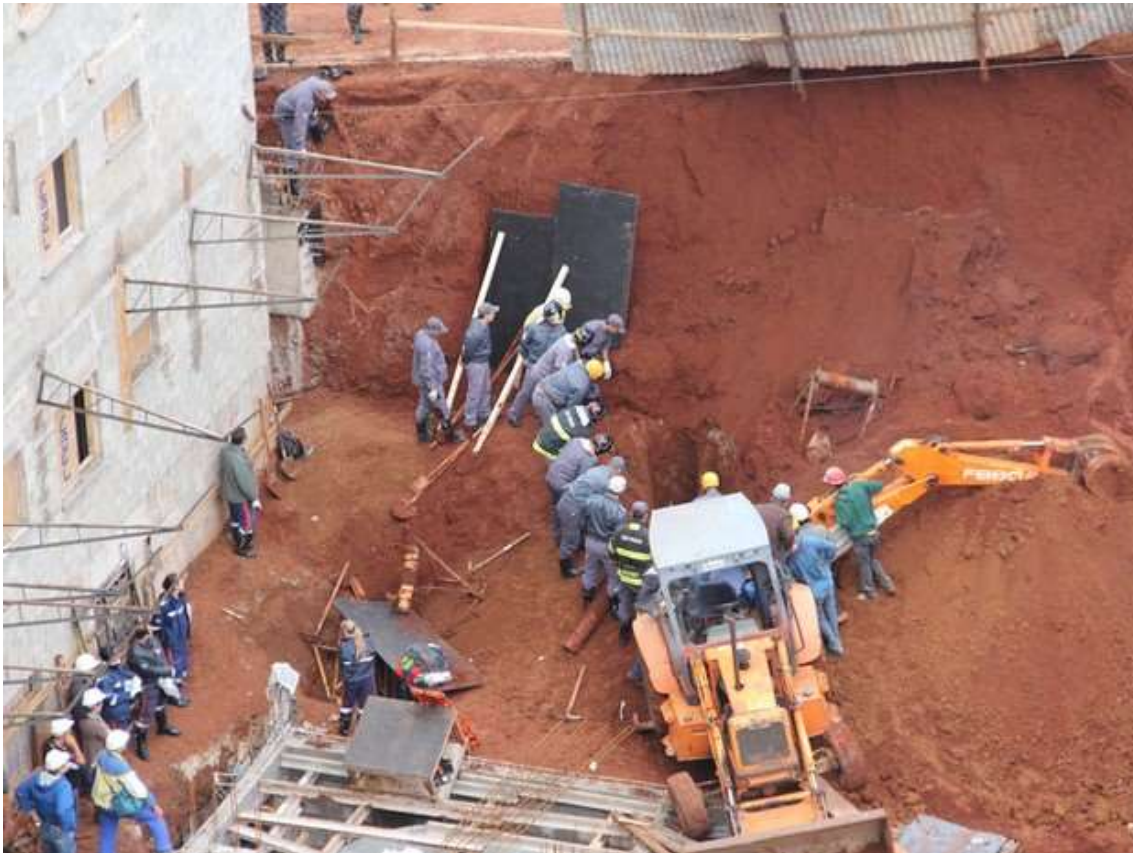
CSN e Empresa de Estanho de RO são condenadas a pagarem R\$ 600 mil por danos morais e materiais por operário morto por soterramento

O fato aconteceu em setembro de 2013, ONDE AS VÍTIMAS realizavaM suas atividades no interior da mina de cassiterita Santa Bárbara, região conhecida como "Taboquinha", no município de Itapuã do Oeste, a cerca de 115 km de Porto Velho, quando houve um desmoronamento de rocha e terra, causando uma "onda" de melechete (lama) que culminou em seu soterramento, tendo o acidente vitimado dois trabalhadores, de acordo com depoimentos em audiência.

Não havia escoramento na escavação.

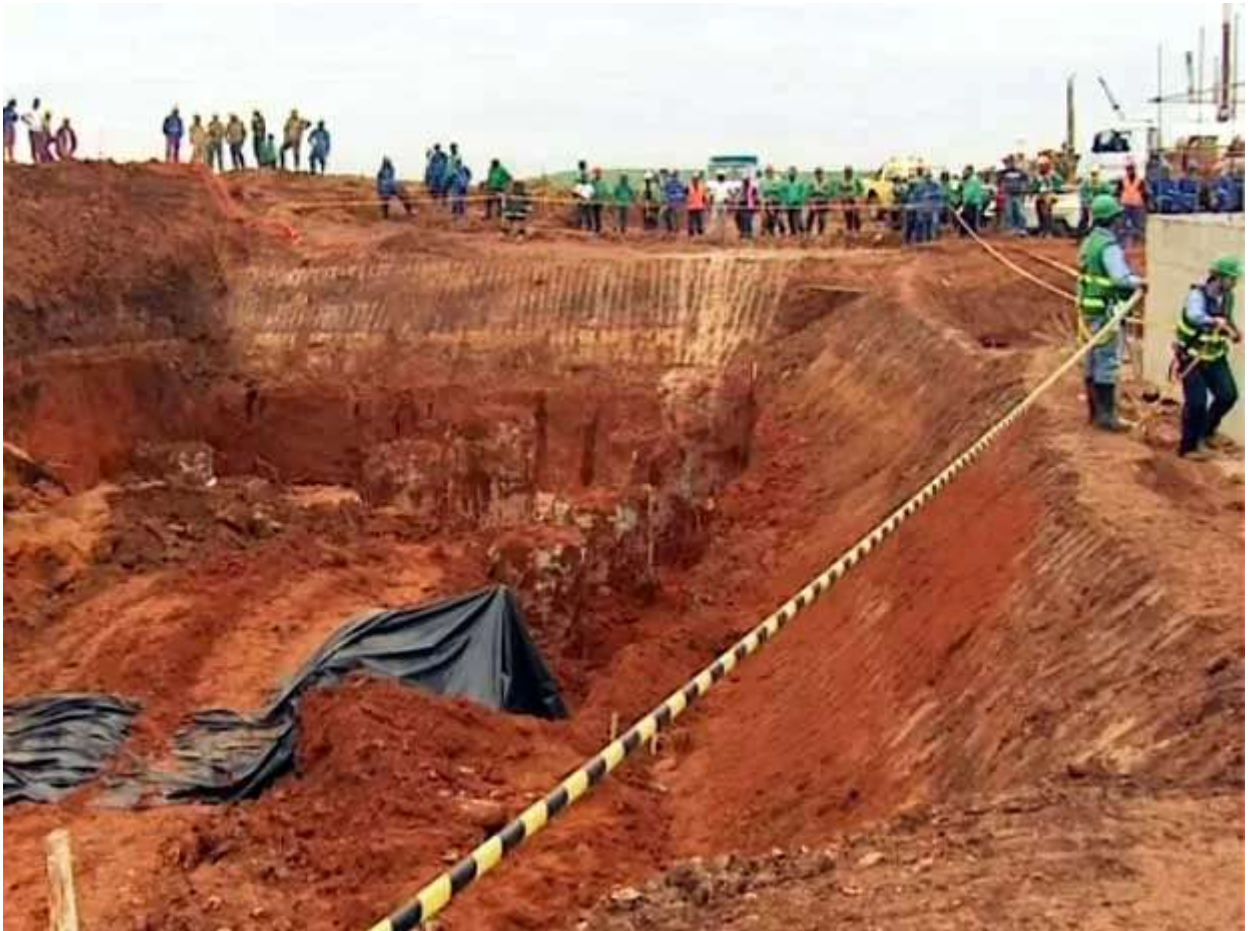
Operário soterrado na obra de ampliação do Aeroporto de Viracopos morre em hospital em março de 2013

Trabalhador teve 4 paradas cardiorrespiratórias em Campinas e não resistiu.

Outro homem teve escoriações leves e não corre risco de morte.

Os trabalhadores se feriram quando trabalhavam em uma escavação na rede de água, próximo à torre da central de operações do aeroporto. O homem que sobreviveu tentou salvar o colega de trabalho e também foi soterrado. Os operários foram socorridos por equipes do Serviço de Atendimento Móvel de Urgência (Samu) e do Corpo de Bombeiros, com o apoio do helicóptero Águia da Polícia Militar. **Não havia escoramento na escavação.**
